Kläranlage Rethwisch

16.12.2021

Ergebnis Begehung vom 26.02.2021:

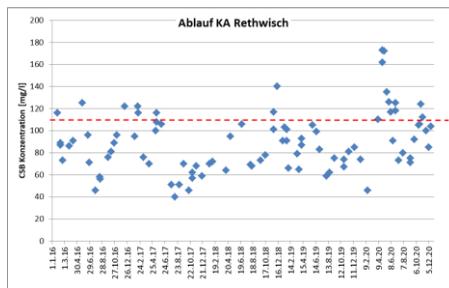
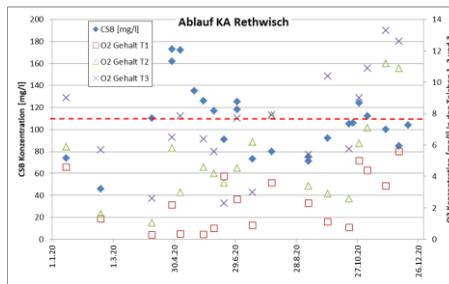
- Betrachtung CSB Konzentrationen im Ablauf von 2016 – 2020:

- Bis 2017 mehrfache Überschreitungen im CSB
- Nach der Entschlammung Verbesserung der Situation
- Probleme April 2020 mit der Belüftung, diese wurden behoben und die Reinigungsleistung für den CSB wurde wieder hergestellt.

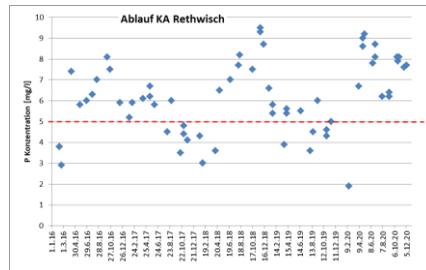
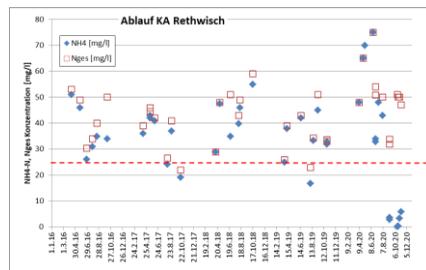
- Betrachtung $P_{ges}/N_{ges,anorg}$ Konzentrationen im Ablauf von 2016 – 2020:
 - P-Überwachungswert (5 mg/l) konnte oftmals nicht eingehalten werden
 - Nur ein Wert in 2020 unter dem Überwachungswert
- N-Überwachungswert (25 mg/l) wird in der Regel überschritten

➔ Auswirkung auf die Abwasserabgabe

- Verringerung der Ablaufkonzentration von Stickstoff (N) durch Rückführung eines Teils des Kläranlagenablaufes.
 - Ggf. hier Vorversuche durchführen
- Verringerung der Ablaufkonzentration von Phosphor (P) durch Installation einer P-Fällung nach Teich 3
